Der Fotografen-Trick

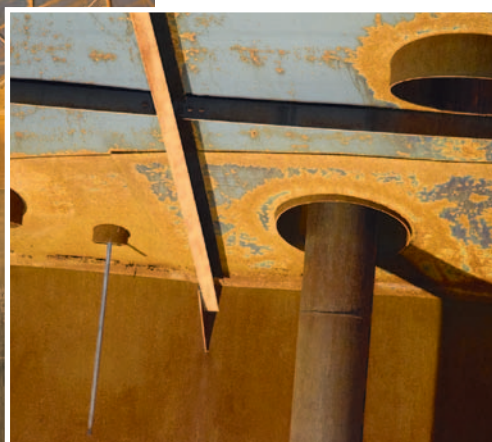
Detailaufnahme eines der festgelegten und entsprechend markierten Prüfpunkte.

Im vorliegenden Fall waren erfreulicherweise keine Schäden festzustellen und die geplante Revision des Tanks konnte früher als vorgesehen beendet werden.

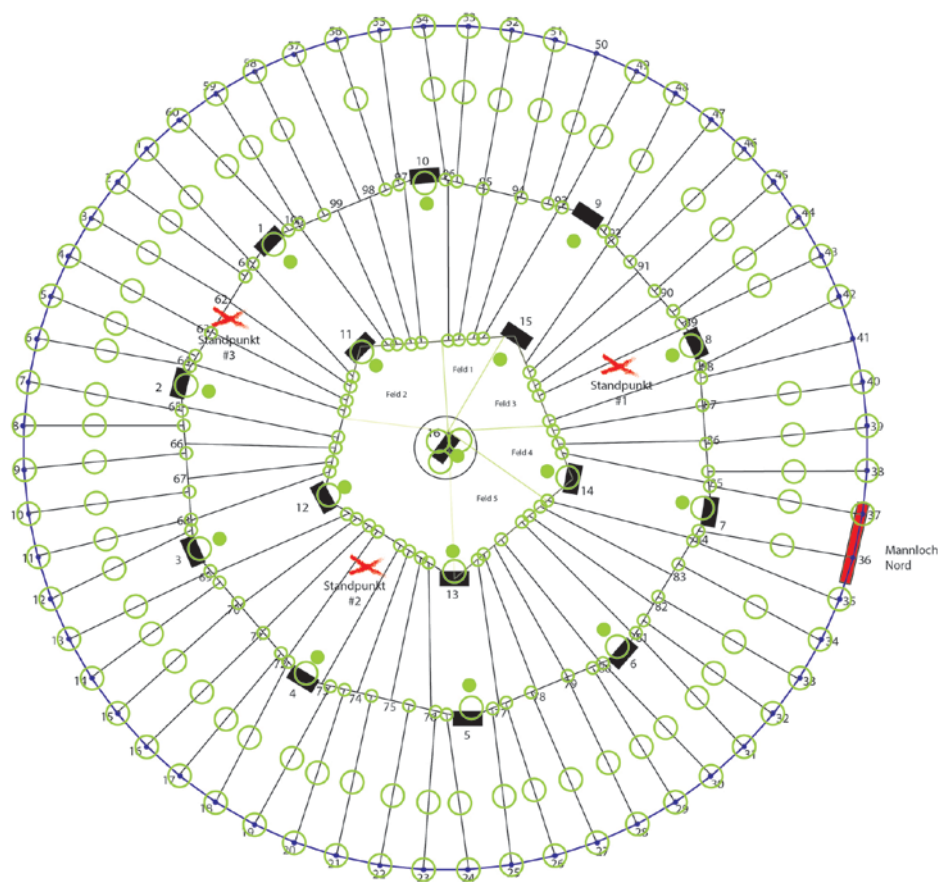
Lageskizze im Prüfprotokoll: Dachgesperre mit Angabe der anzupeilenden Prüfpunkte und der Stativ-Position.
